Bentsonsvej 17 - 19

Drifts- og vedligeholdelsesplan

Den. 30.10.2018
Revideret den 01.04.2019
Sag nr. 2018064

Bentzonsvej 17 – 19, 2000 Frederiksberg

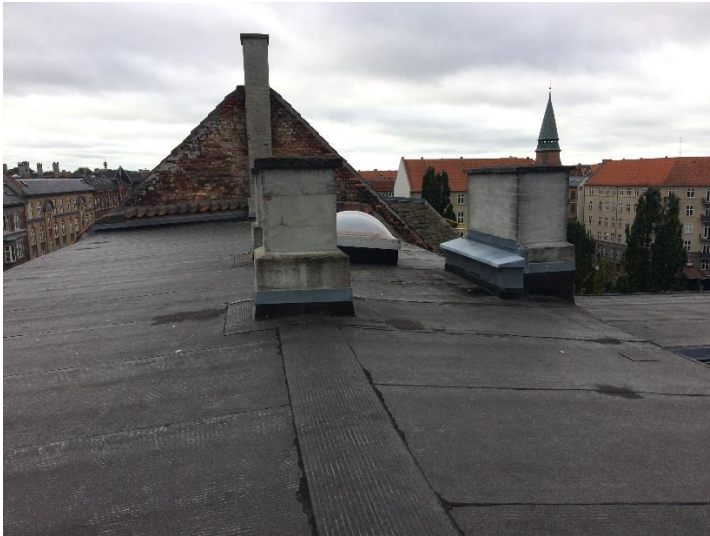
Flade del af tag.

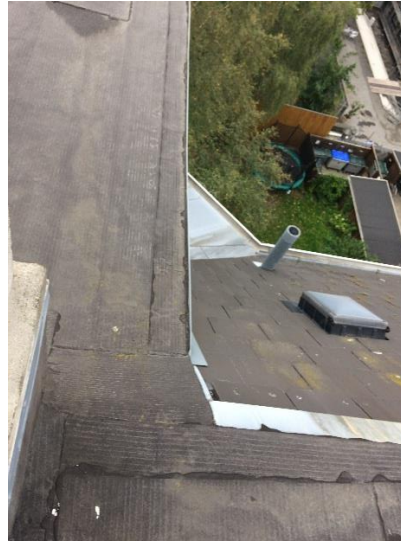
Tag ved trappetårn.

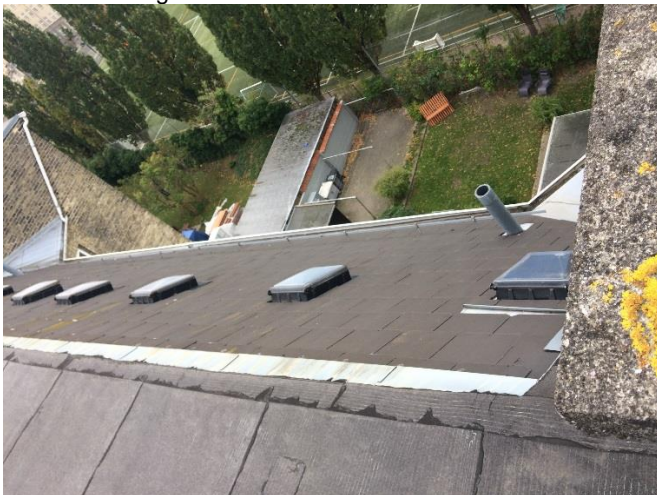
Skrå tagflade.

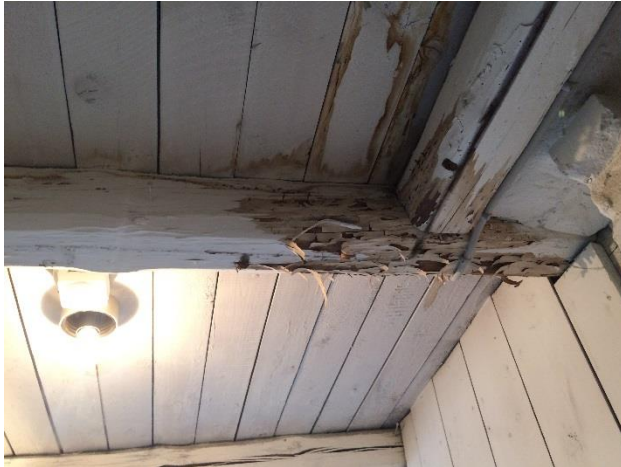
01.2	Tagværk – risikovurdering Eternitskifer er god stand Tagpap er i en god stand Tagrender er i en god stand Tidligere svampeskader/fugt. Der har tidligere været vandindtrængning, denne er ophørt Skorstene og brandkamme på tag er pudsede og i rimelig tilstand.	Tagværk – driftsrutiner Svampeskader - skærpet driftsovervågning af de udbederede områder - efterses af tekniker. Murværk på tag - hyppige eftersyn.	D	2 spær	1 gang.r	10.000
			D	4 skorst. 2 brandk.	Hv. 3. år	2.500

Tagkonstruktion indefra ved tidligere vandskade.

- Undersøgelse af fugt i kælderydervæg, og evt. afhjælpningsprojekt.
- Undersøgelse af tidligere fugtskade i tagkonstruktion, og evt. afhjælpningsprojekt.

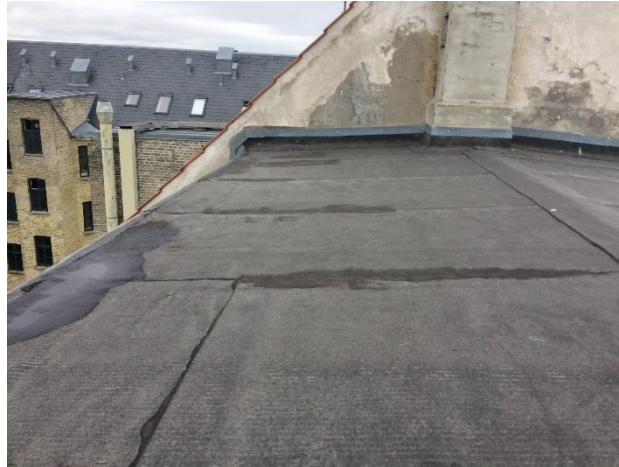
Flade del af med tagpapbeklædning.

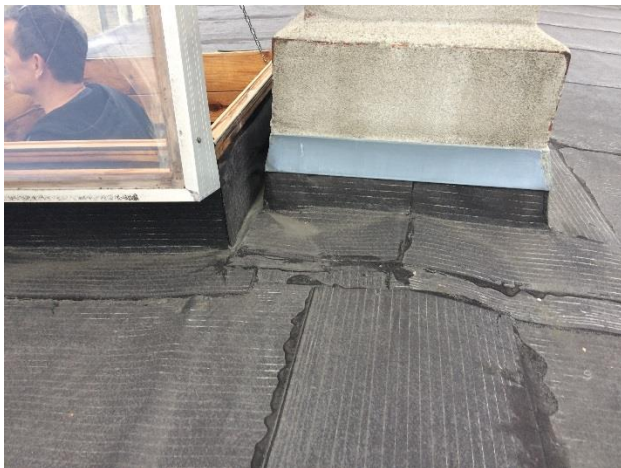
Skorstens inddækning.

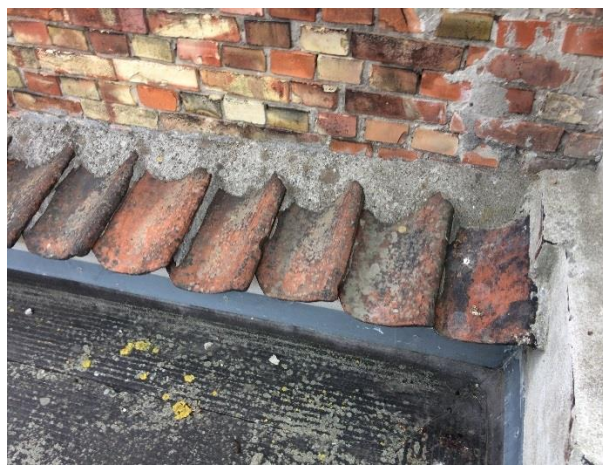
Inddækning mod naboejendom.

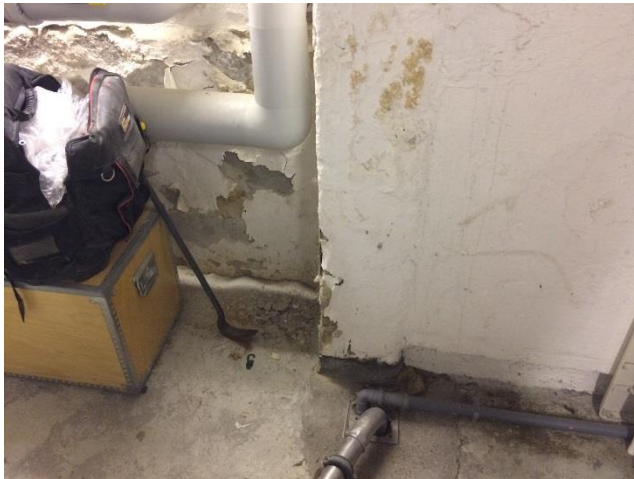
02.2	<p>Kælder – risikovurdering. Kælderydervæg tilstand: Der er registreret opfugtning af kælderydervæg, hvilket kunne indikere opstigende grundfugt. Det skal undersøges nærmere om hvilke tiltag der kan foretages til at afhjælpe opfugtningen. Kældergulv i pladstøbt beton tilstand: Der er nogen revner og huller som skal lukkes Udvendige kældertrapper er i en god tilstand</p>	<p>Bygningsdel - driftsrutiner Kælder ydervæg efterses løbende Kælder gulv efterses løbende</p>	D	165 m2	Hv. år	1.800
			D	310 m2	Hv. år	1.800

Kælder ydervæg med afskallinger.

02.3	<p>Bygningsdel – dokumenter</p>	<p>Bygningsdel – vedligeholdelsesarbejder Indvendig malehandling/afrensning af maling hvor der er opfugtning Gulvreparationer</p>	V	100 m2	1 gang	18.000
			V	8 m2	Hv. 10 år	14.000

02.4	<p>Bygningsdel – restlevetid Det skønnes at kælderen har en restlevetid på over 30 år hvis den opstigende grundfugt bliver udbedret.</p>	<p>Bygningsdel – fornyelser Partiel affræsning af puds Undersøgelse til afhjælpning af fugt i kælderydervæg.</p>	F	85 m2	1 gang	12.500
			F	1 stk.	1 gang	18.000

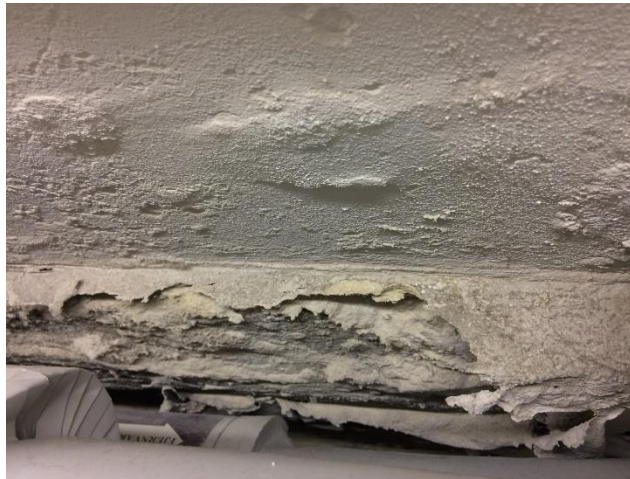
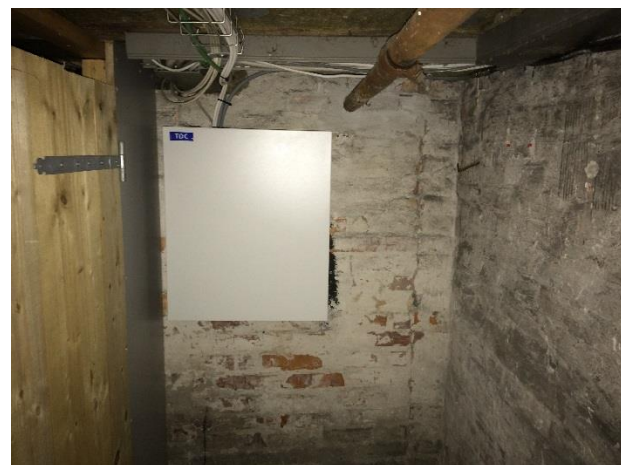
Inderliggende kældervægge.

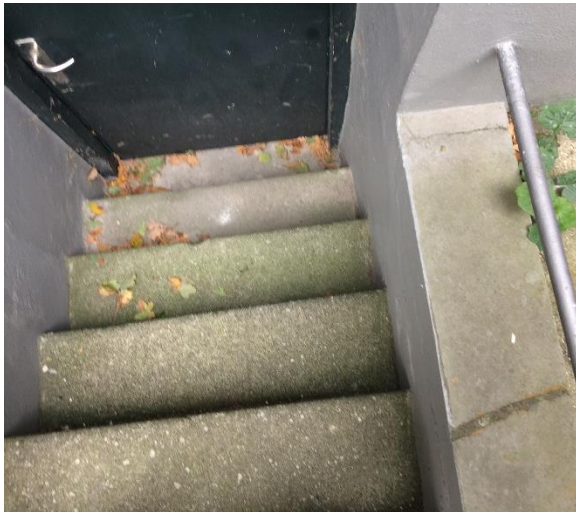
Udvendig kældertrappe.

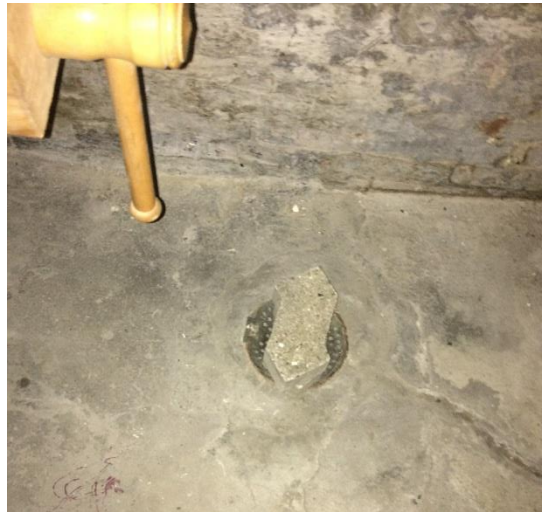
Kældergulv m vandvulst.

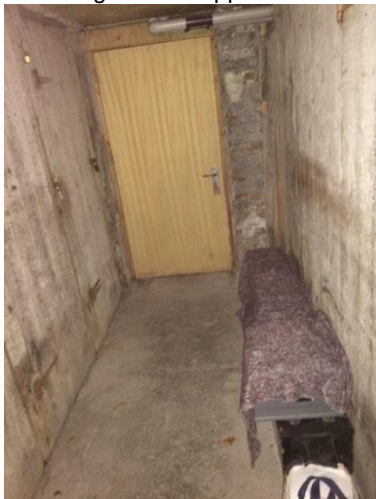
Kældergang.

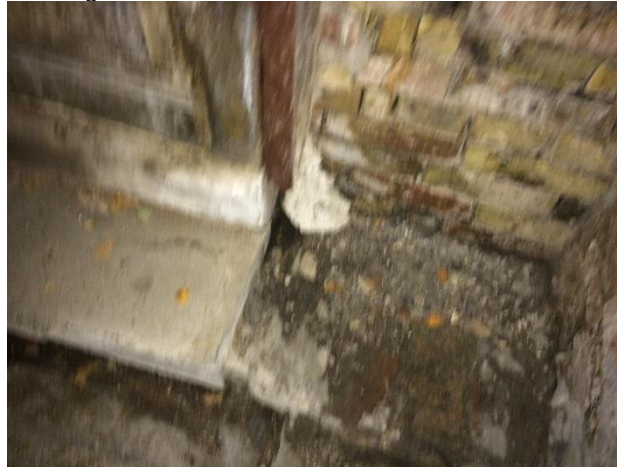
Kælderydervæg.

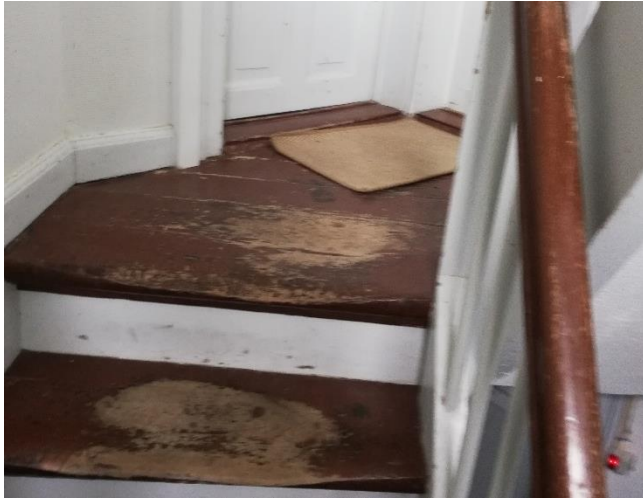
Bagtrappe ved bagdør til lejligheder.

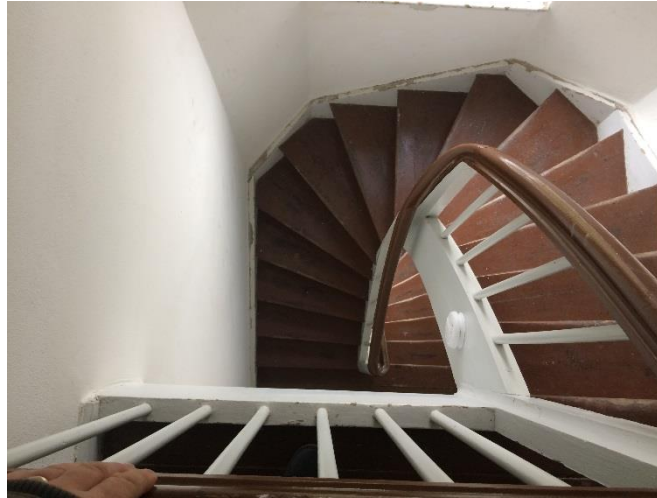
Bagtrappe fra øverste repos.

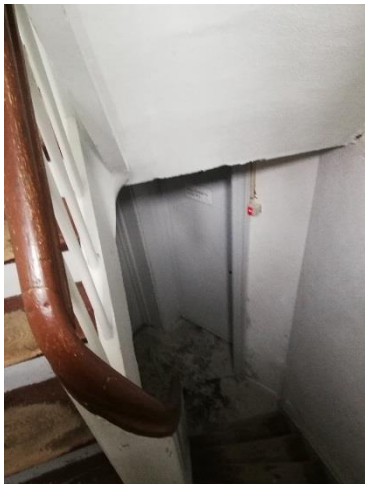
Bagtrappe ved kælder.
